广州市青年文化宫活动大楼负一层消防喷淋水池  
结构修复设计

图 名 水池底板修复平面布置图

图 号 GS-04

图 名 隔墙防水修复平面布置图

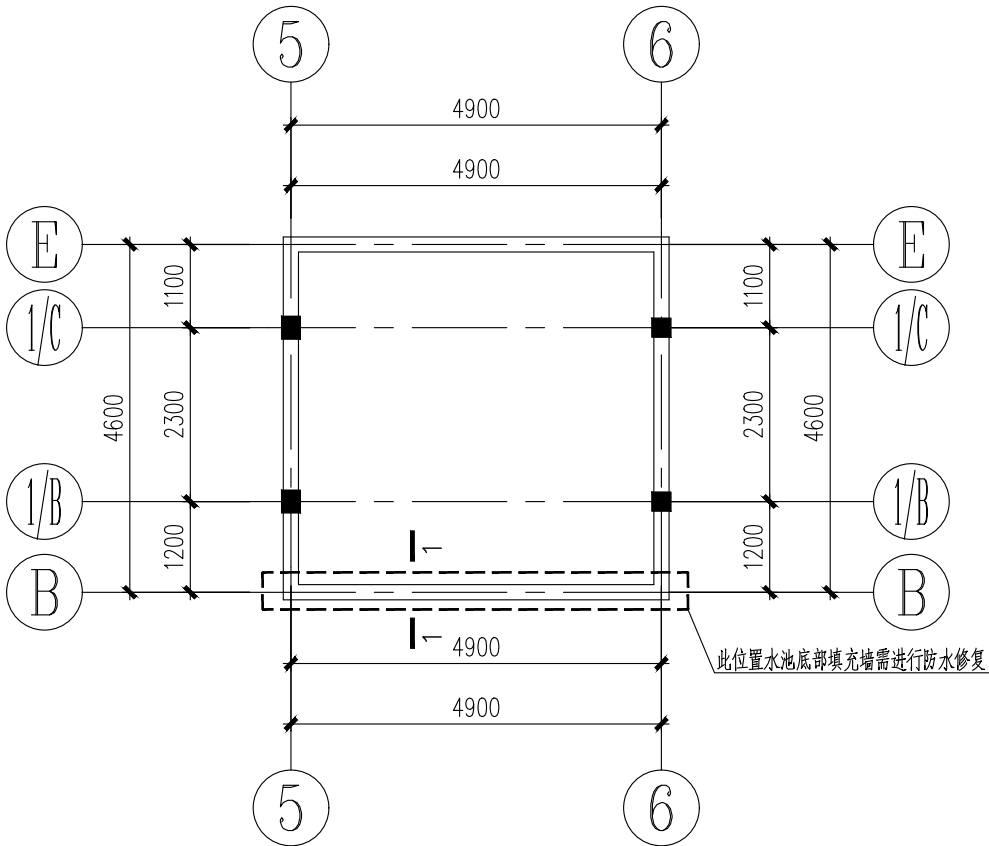
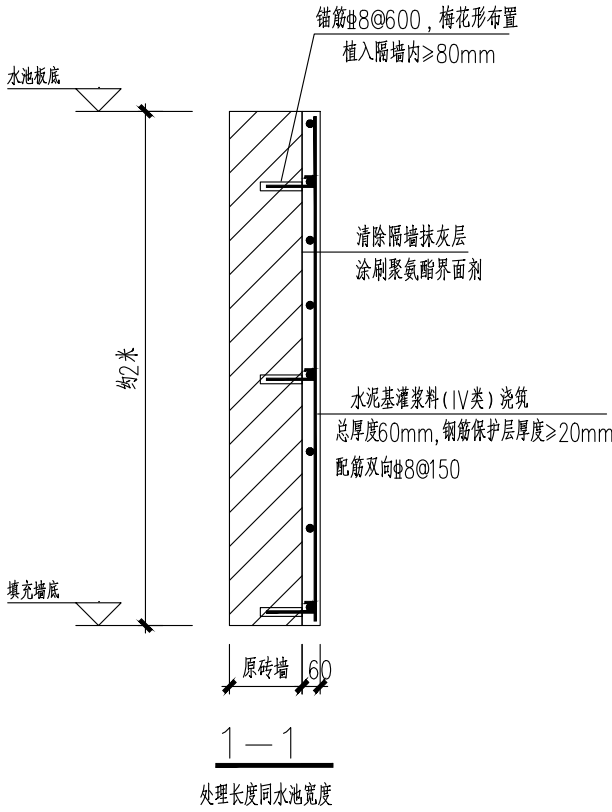
隔墙防水修复平面布置图 1:100

1、水池B轴底部填充墙渗水，抹灰层吸水膨胀，本次对该填充墙进行防水修复处理。

铲除原有填充墙抹灰层，在墙侧新增60mm叠合层，采用高强灌浆料（IV）类灌注，新增钢筋采用HRB400（Φ）。

2、高强灌浆料浇筑前，应对原填充墙进行清洗，叠合层浇筑完成后，应养护不少于7天，防止构件表面失水开裂。

3、植筋胶及修复结构胶应采用A级胶，性能均应符合国家标准《工程结构加固材料安全性鉴定技术规范》GB50728-2011第4.2.2条的规定，且本次修复工程采用设计年限为50年的结构胶，应按规范要求通过耐湿热老化能力和耐长期应力作用能力的检验。
